## **AUDIT DU RESEAU CYCLABLE** **DE LA VILLE DE TOURNEFEUILLE** **(HAUTE-GARONNE)**

**Réalisé par l'antenne Tournefeuillaise de l'association « Vélo Toulouse »,  
au cours du second semestre 2008**

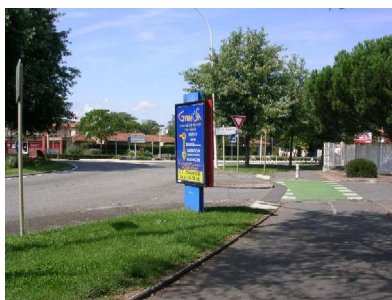
A l'entrée de l'école Mirabeau, un panneau publicitaire masque la traversée de la piste cyclable, notamment pour les automobilistes venant de Toulouse par l'avenue du Marquisat. A DEPLACER !

A noter aussi qu'il manque un plot.

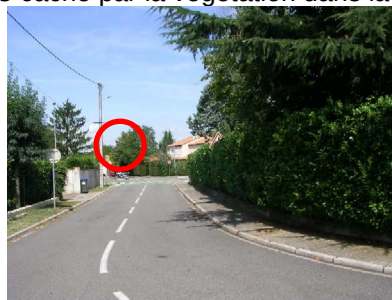
- o **Voie pompiers de la Socamil**
  - Des racines déforment la piste
- o **Croisement rue Bel Air**
  - bonne signalisation sur la piste cyclable
  - panneau *Attention cyclistes* caché par la végétation dans la rue Bel Air

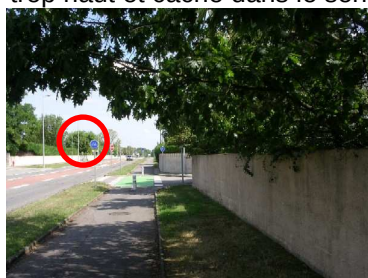
- o **Croisement Allée du Lac**
  - Panneau *Cédez le passage* trop haut et caché dans le sens Mirabeau → Art de Vivre

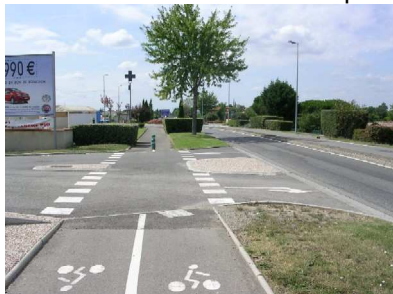
- o **Croisement rue du Manoir**
  - Pas de panneau *Attention cyclistes* en sortie de rue
- o **Croisement rue des Templiers (accès centre commercial)**
  - Pas de plots !
- o **Entrée des résidences (après Biocoop)**
  - Pas de signalisation *Attention cyclistes* pour véhicules sortants et entrants. Si c'est une voie privée, la piste cyclable devrait être prioritaire avec un *Stop* pour les voitures. Ces croisements sont faiblement signalés sur la piste cyclable et les traversées ne sont pas peintes en vert.

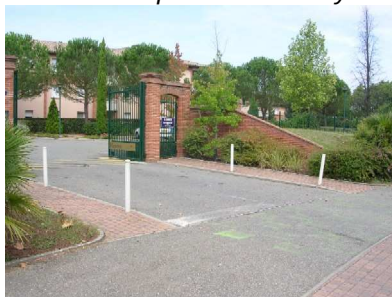
- o **Résidence « Allée des platanes »**
  - Signalisation au sol effacée, pas de panneaux *Stop* et *Attention cyclistes* en sortie de résidence.

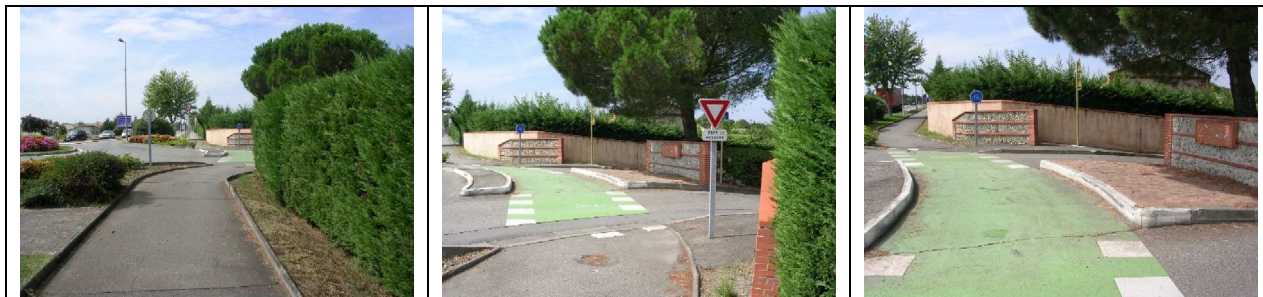
- o **N°145 (nouvelles habitations en contrebas)**
  - Manque de signalisation en sortie du chemin privé (peinture au sol)
- o **Croisement avec la rue de la Digue (rond-point du Lidl)**
  - Panneau *Cédez le passage* caché dans le sens Art de vivre → Mirabeau
  - Pas de plot en entrée de piste cyclable
  - Pas de signalisation au milieu, que fait-on, est-ce un *Cédez le passage* ?
  - En sortie de rond-point, les voitures coupent la piste cyclable. Qui a priorité ? Manque de signalisation *Attention cyclistes* en entrée ou dans le rond-point.

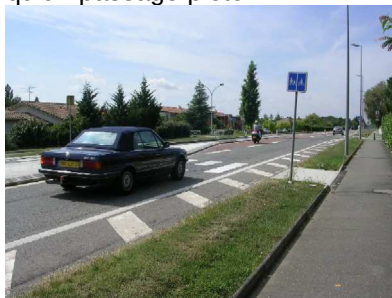
o **Traversée avant rue de la cascade vers arrêt de bus**

- Peut-on traverser sur le vélo ? Le panneau indique un passage partagé cyclistes /piétons mais le marquage au sol n'indique qu'un passage piéton.

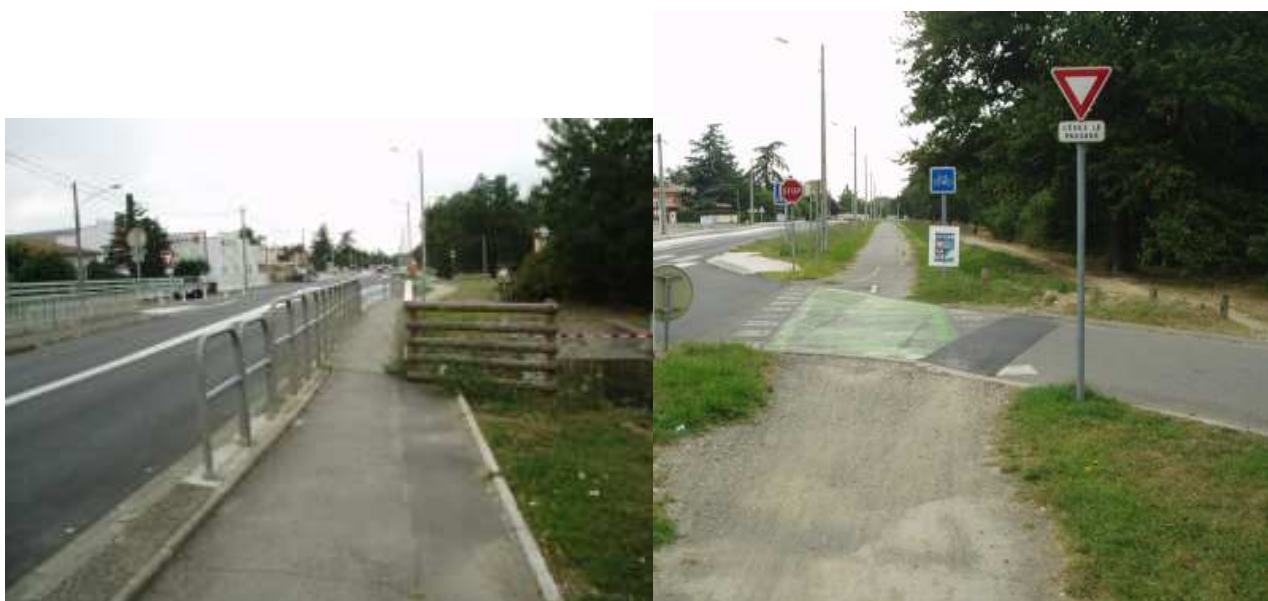
- aucun accès à la piste entre les deux entrées de la Ramée sur plus de 1km.
- Entrée la plus à l'Est de la Ramée, état médiocre (bateau + gravillon + peinture verte qui s'efface) + rétrécissement au niveau du pont (passage un seul cycliste)

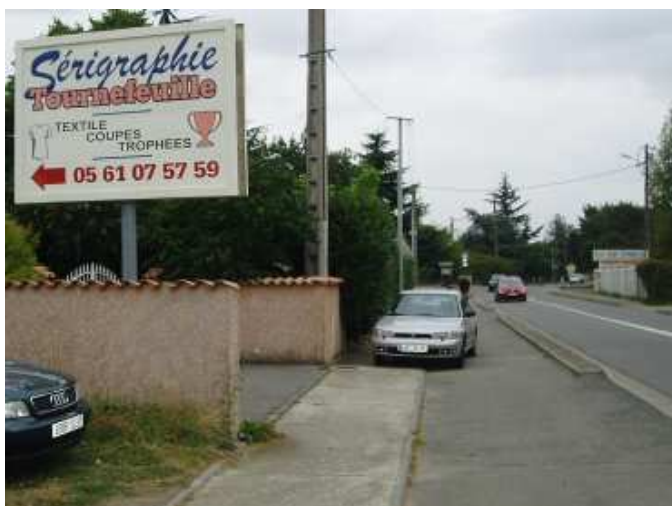
- Vulnérabilité au parking (entre La Ramée-Est et Tucaut). Dans le cas ci dessous le passage reste possible. Parfois non.

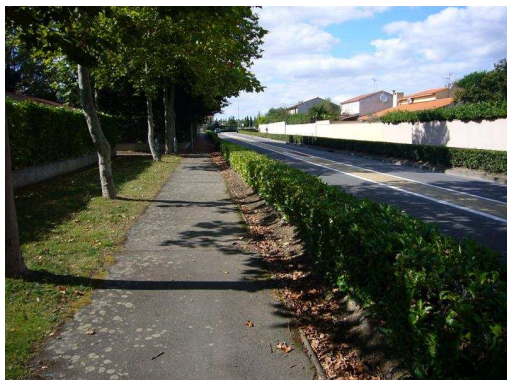
Ancienne piste Avenue du Mal Leclerc, côté Ouest

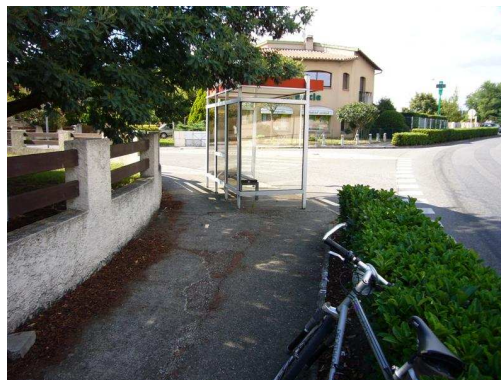
Débouché piste sur rue des Cèdres

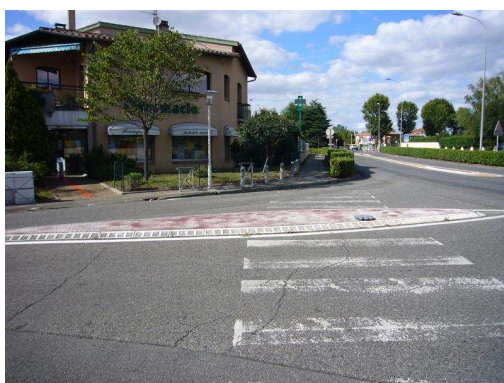
Traversée rue des Cèdres, marquage au sol effacé, traversée îlot central impossible, absence de bateau

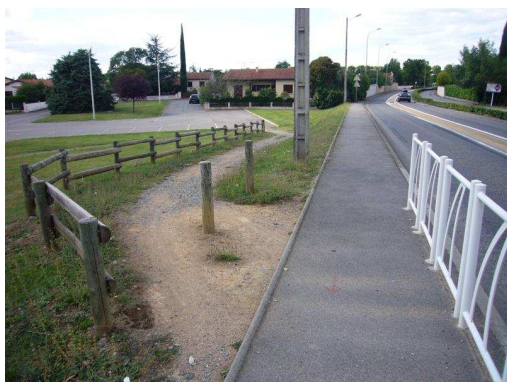
La jonction entre la coulée verte du Touch et l'avenue du Mal Leclerc se doit d'être améliorée, principalement du côté où la voie verte a été récemment aménagée. Actuellement le chemin est étroit, avec un virage serré et des gravillons pouvant entraîner des chutes.

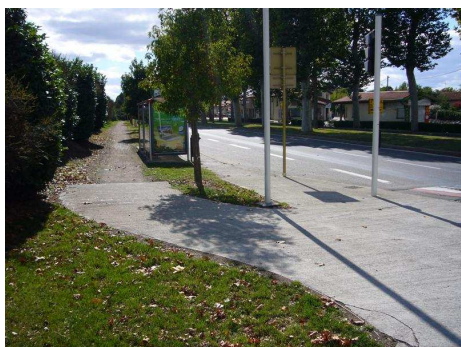
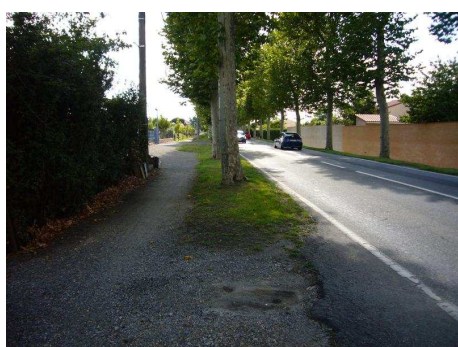
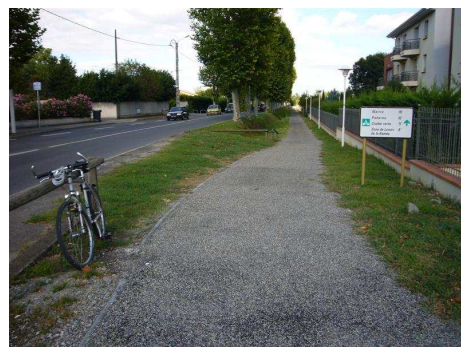
Piste cyclable en site propre côté pair. L'état de cette piste est moyen (voir photos) et pourrait être amélioré facilement (revêtement, largeur près du rond-point Labitrie)

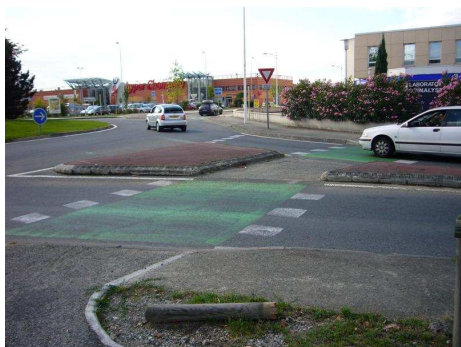
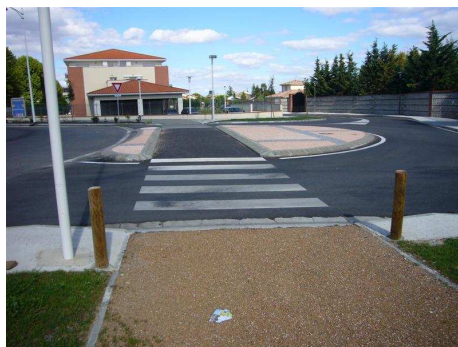
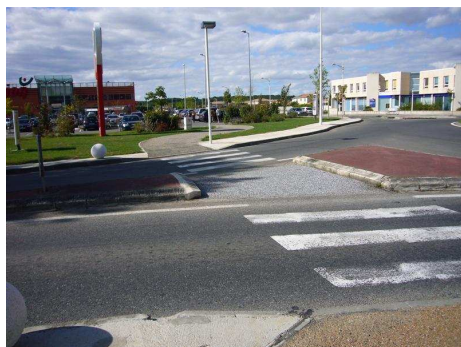
Les traversées du rond-point « Champion » souffrent d'absence de marquage vert ou d'effacement du marquage existant.

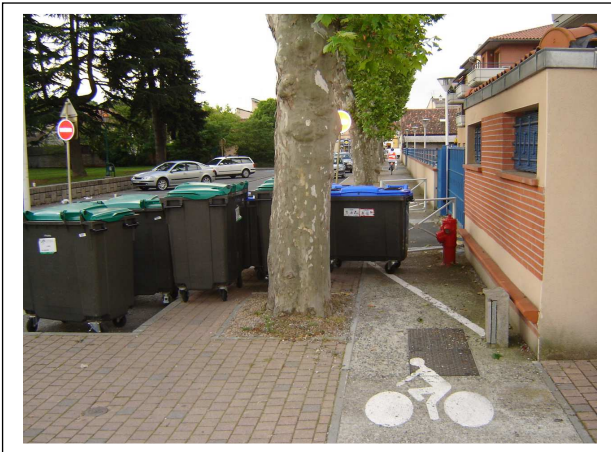
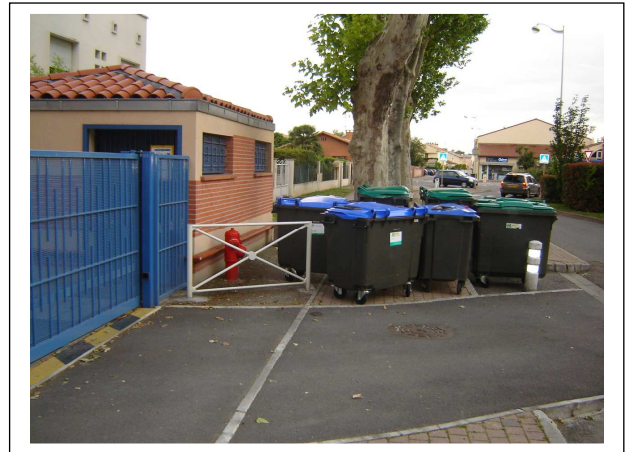
C'est la « résistance au passage des cyclistes et piétons : : le trottoir cyclable, déjà difficile à cause des multiples barrières, est **très très souvent** encombré par des poubelles (cf photos ci après). Il faudrait sensibiliser le gardiens d'immeuble et/ou les services de ramassage des ordures pour qu'ils laissent la voie libre . Même les piétons ont du mal à passer ! Ceci incite beaucoup de cyclistes à passer sur la route à contresens => **Créer un double sens cyclable sur la chaussée en sens unique**

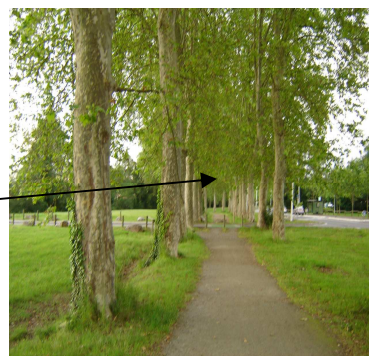
*(branche cassée depuis de nombreux mois !!)*

Branche qui pend

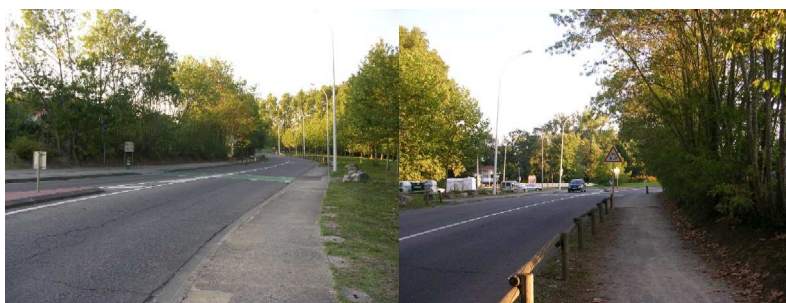
**C2- Traversée en sortie du giratoire Henri Dunan :**

**Pas de signalisation de la traversée (panneaux Attention cyclistes)**

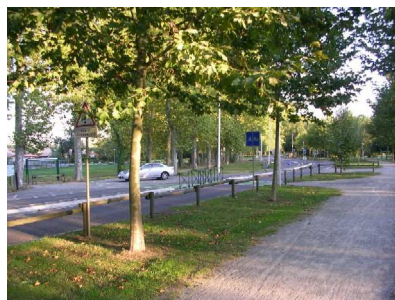
**C3- Traversée protégée trajet Lac des pêcheurs – La Barigoude**

**Signallement uniquement dans le sens centre ville → Art de vivre**

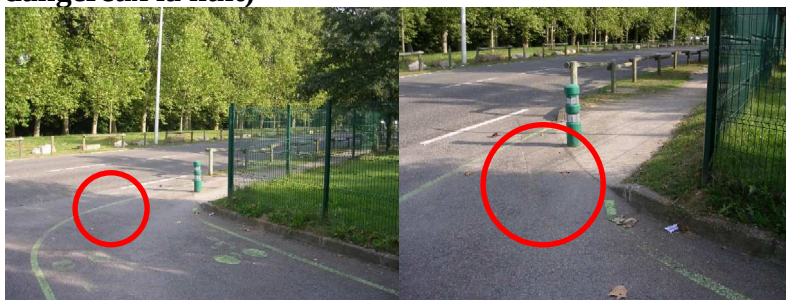
**Végétation à entretenir : passage réduit et parfois visibilité restreinte**

**Bordure dangereuse au tournant après l'espace « poubelle » des résidences lorsqu'on descend du centre ville (particulièrement dangereux la nuit)**

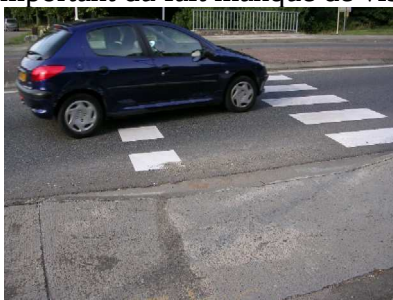
**A2- le marquage du passage piéton-piste cyclable est insuffisant** à la sortie du giratoire Henri Dunan vers chemin du Ramelet Moundi. Y mettre de la peinture verte, notamment pour ne pas inciter les automobilistes sortant du giratoire à trop accélérer (risque important du fait manque de visibilité en cas de soleil rasant) en

sortie de giratoire

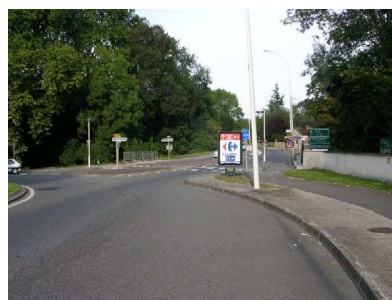
**A3- un panneau publicitaire masque cette traversée aux automobilistes engagés dans le rond-point. A DEPLACER.**

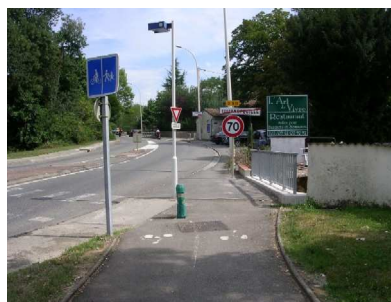
**A4- épaisseur des bateaux trop importante**

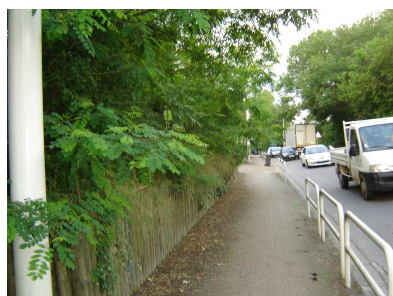
**A5- Sur le trottoir en terre cyclable le long du chemin du Ramelet Moundi :**

En cette période, la végétation venant de jardins privés mal entretenus envahit le trottoir à hauteur d'homme en plusieurs endroits et certaines branches dures peuvent blesser, au visage, à l'oeil, ....
