## **AUDIT DU RESEAU CYCLABLE** **DE LA VILLE DE TOURNEFEUILLE** **(HAUTE-GARONNE)**

**Réalisé par l'antenne Tournefeuillaise de l'association « Vélo Toulouse »,  
au cours du second semestre 2008**

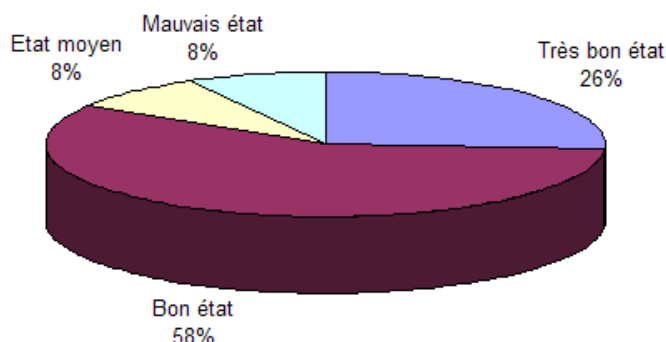
La qualité des équipements se répartit de la manière suivante :

On note donc un état global du réseau satisfaisant, avec quelques équipements devant être améliorés.

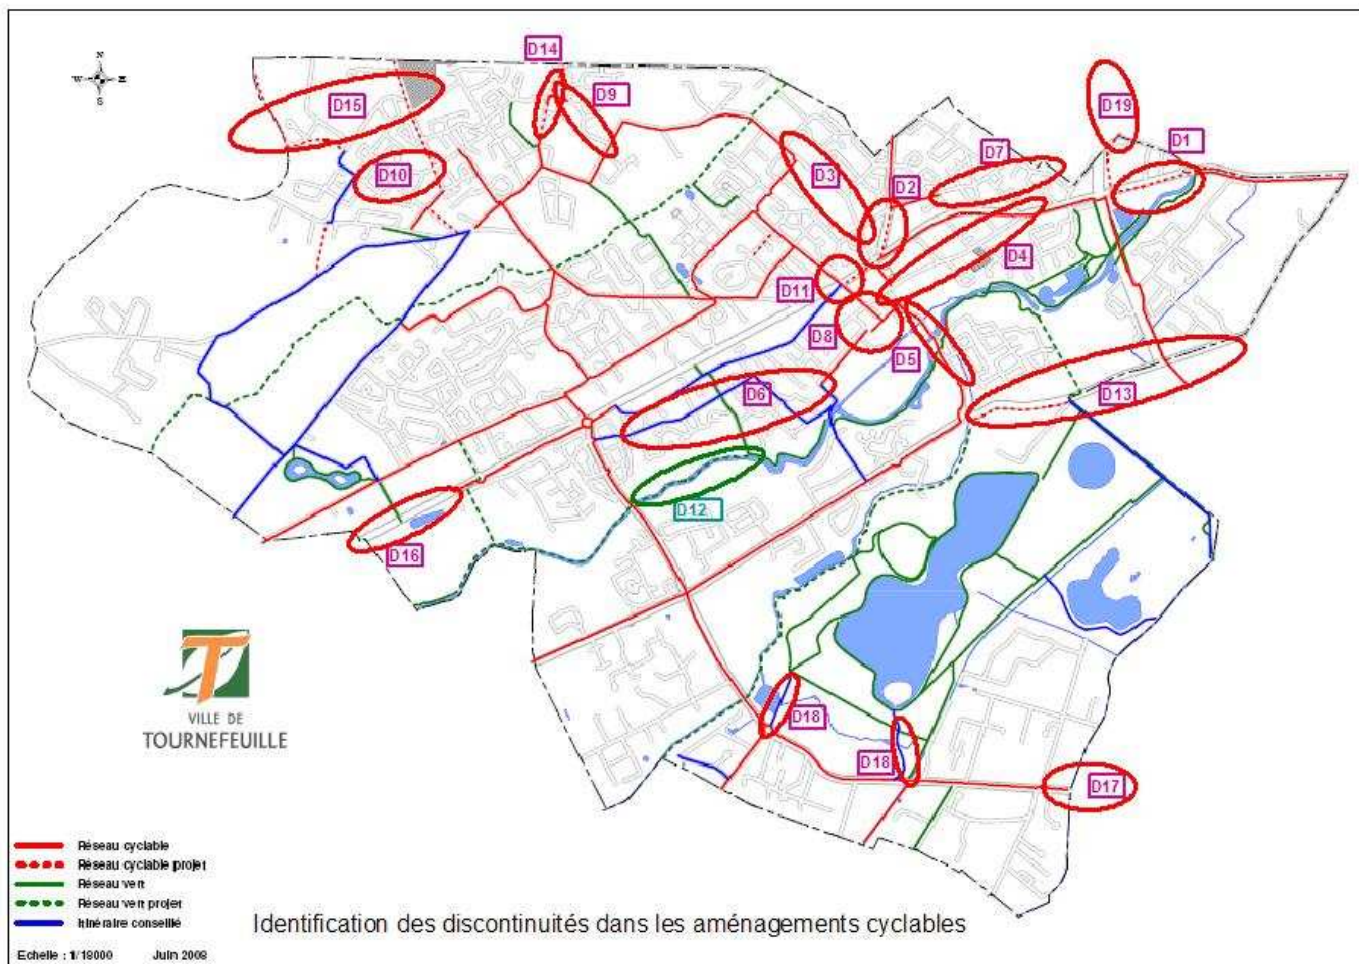
Suite à l'évaluation du réseau cyclable existant, l'association a identifié les discontinuités majeures de ce réseau. Les discontinuités se caractérisent par une absence d'équipement entre deux zones équipées se situant sur un itinéraire logique. Nous avons surligné ces discontinuités, sur la carte du réseau présentée ci-dessous ; elles sont d'ailleurs souvent indiquées comme « réseau en projet ».

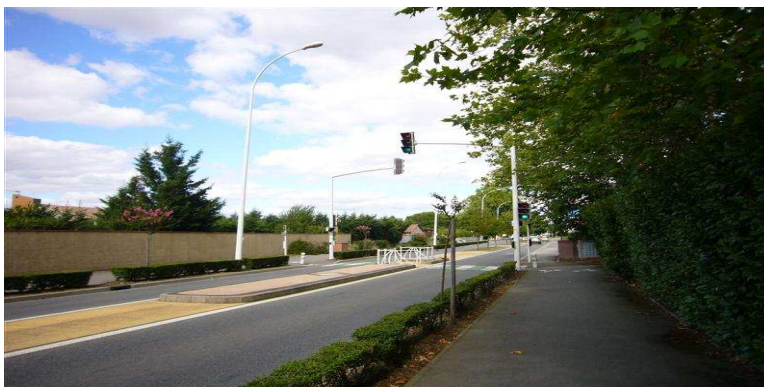
- la temporisation du feu tricolore
- la signalisation pour les voitures
- l'ajout de ralentisseur

Ces propositions d'amélioration n'ont pas été prises en compte par la municipalité à ce jour. Les discussions doivent être réactivées avec la municipalité à l'automne 2008.
